CF P.G. 558837 / 2019

**Oggetto :** muro appartenente al complesso di immobili di via Ferrarese nr 197 199 in Bologna  
posto lungo via Ferruccio Parri fronte civico nr 30

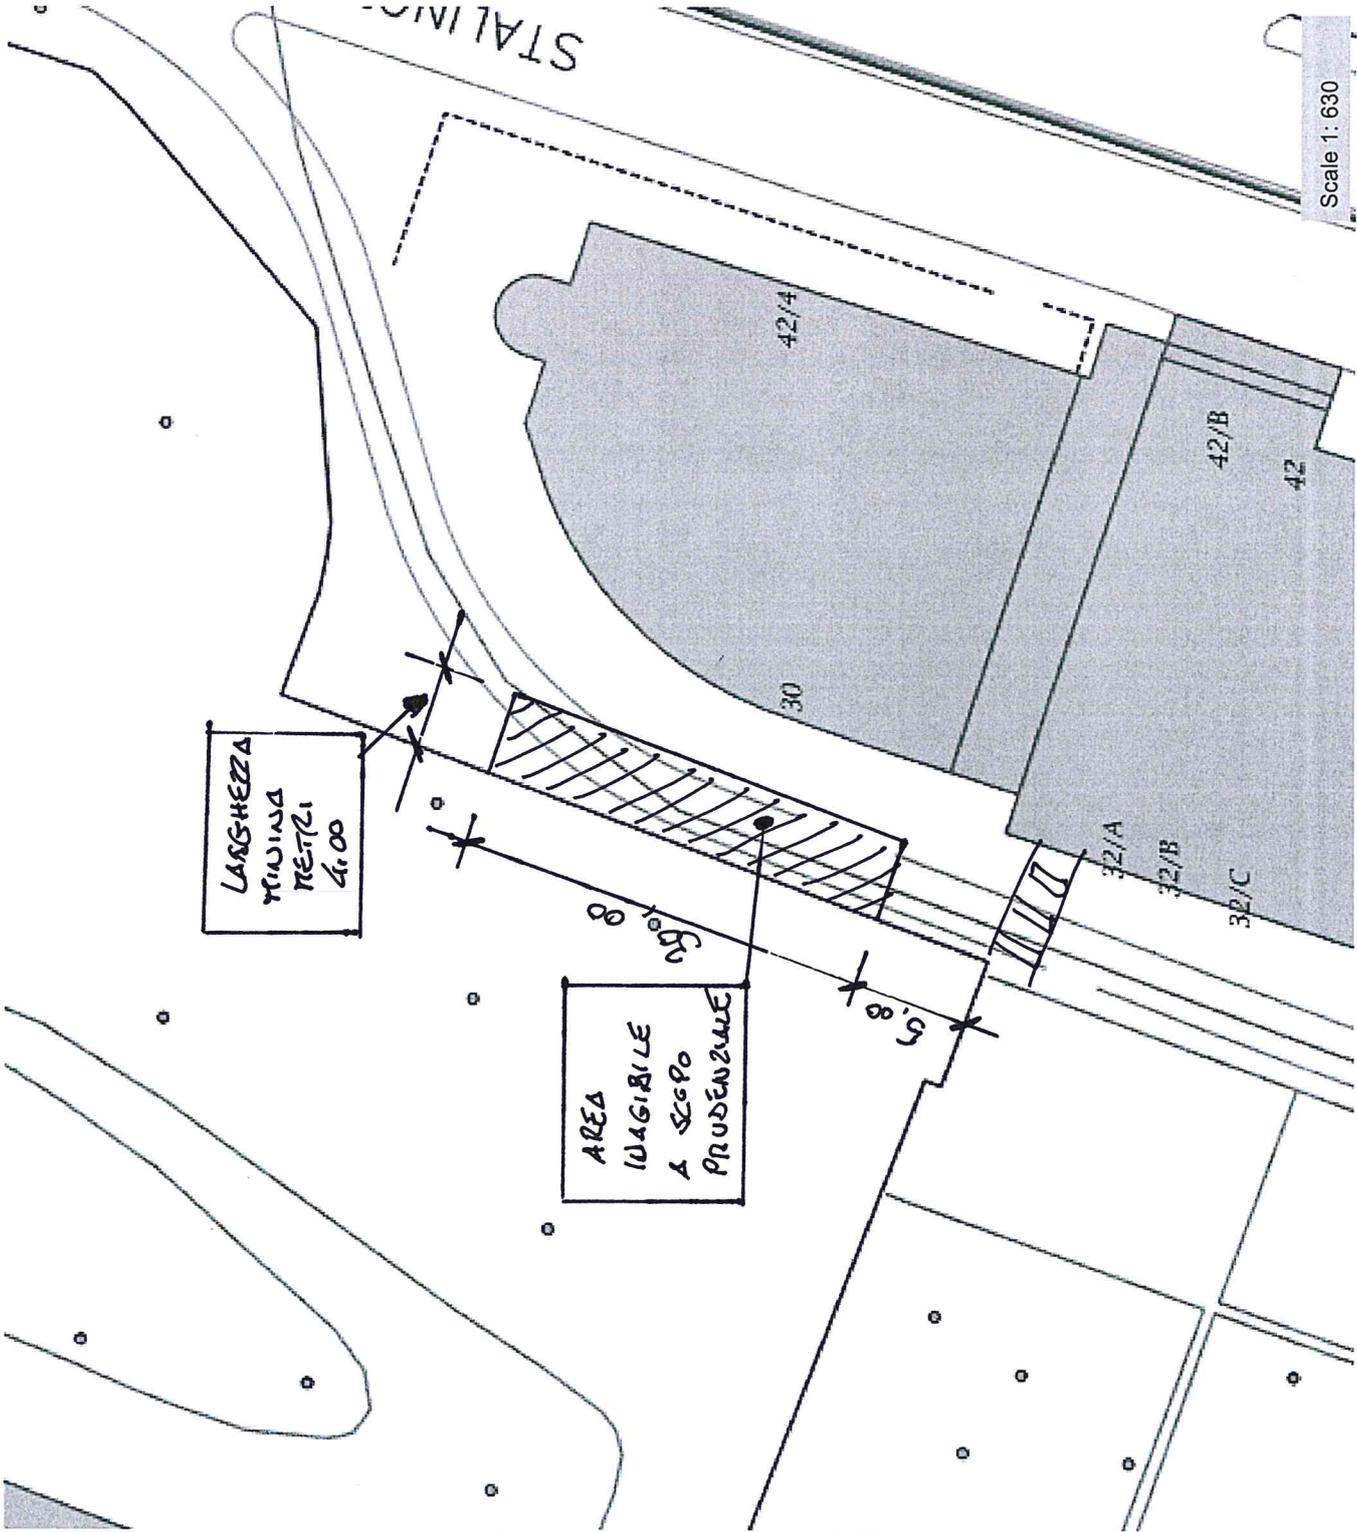
**ALLEGATO UNICO**

a scopo prudenziale è da ritenersi inagibile un'area lungo la sede stradale avente larghezza minima di metri 4.00 ed una lunghezza di metri 30.00, considerata a partire da una distanza di metri 5.00 dallo spigolo di svolta della muratura, in corrispondenza del passaggio pedonale, come indicato nell'allegata planimetria, sino ad avvenuta rimozione delle parti di albero ancora in appoggio sul muro di confine lungo la pubblica via oltre all'avvenuta esecuzione delle attività di verifica della staticità del muro stesso e della sua messa in sicurezza,
